# RAUMBUCH

Kulturbiergarten Liederkranz  
Friedrichsau 9, Ulm

Im Rahmen des Entwurfsprojekts  
Liederkranz Ulm: Sanierungs- und Weiternutzungskonzept

Das Raumbuch entstand im Rahmen des Studienprojekts „Liederkranz, Sanierungs- und Weiternutzungskonzept“ an der Professur für Neuere Baudenkmalpflege der Technischen Universität München und bildet die Grundlage für Überlegungen zum Nutzungskonzept und zu entwerferischen Entscheidungen.

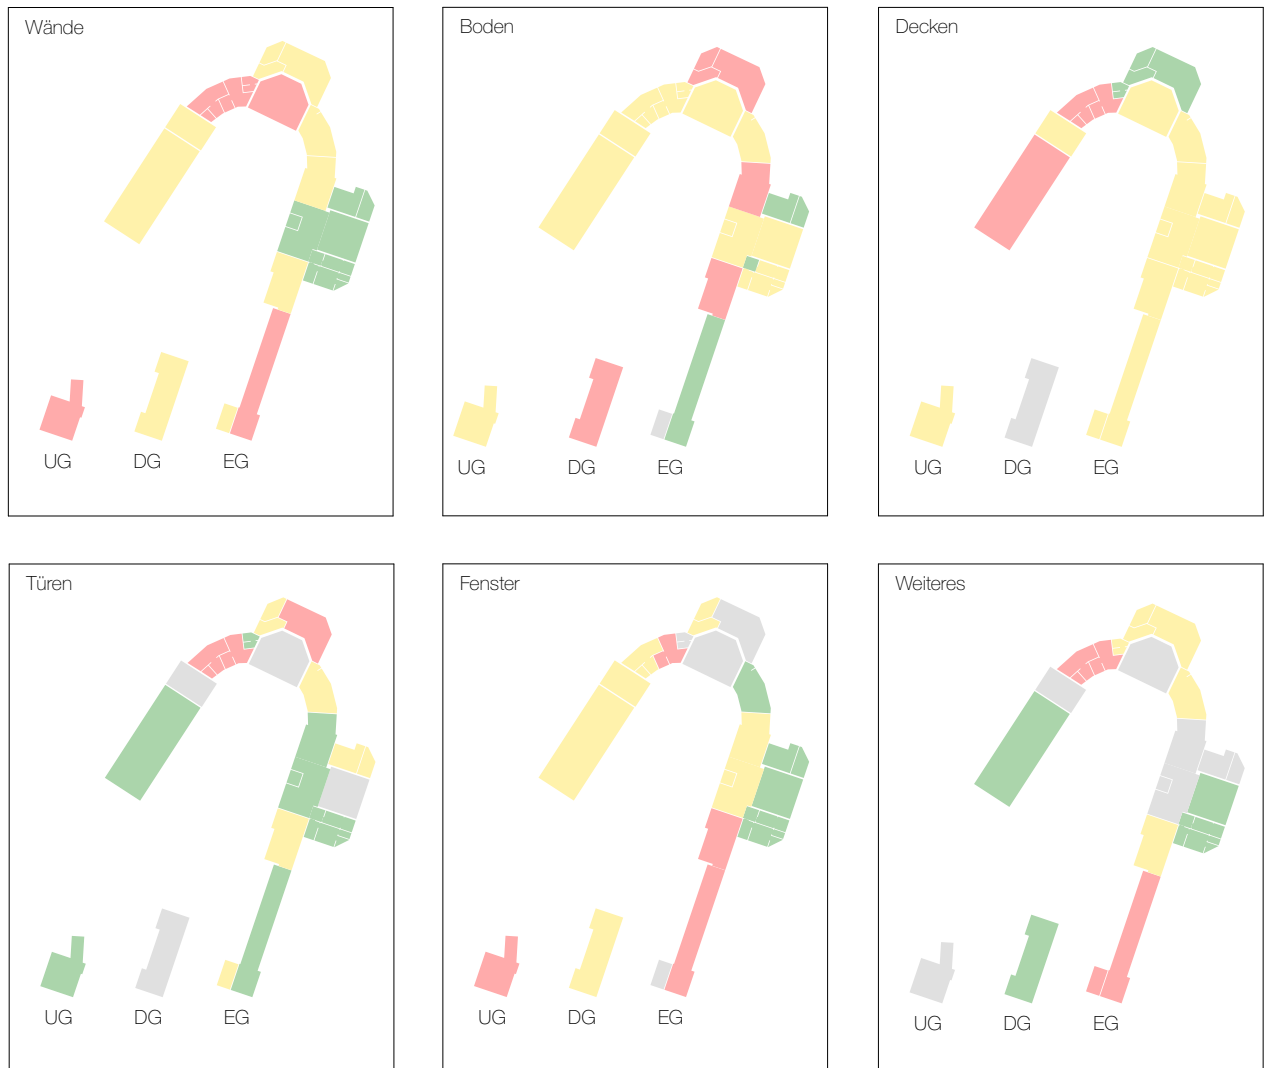
Gesamtübersicht: Bewertung der Bausubstanz je Bauteil

Heterogene Wandstrukturen mit Putzschäden, Rissbildungen, Feuchteinträgen und späteren Überformungen. Teilweise unklare Schichtaufbauten und lokale Durchfeuchtungen.

Verschiedenartige, mehrfach überformte Beläge mit deutlichem Verschleiß, Unebenheiten und eingeschränkter funktionaler Eignung.

Historische Holzbalkendecken und spätere Systemdecken mit Feuchte- und Verformungsspuren sowie möglichen Schadstoffbelastungen. Tragfähigkeit und Brandschutz sind punktuell zu überprüfen.

Elemente unterschiedlicher Altersstände mit fortgeschrittenen Alterungsprozessen, eingeschränkter Funktion, mangelnder Luftdichtheit und energetischen Schwachstellen.

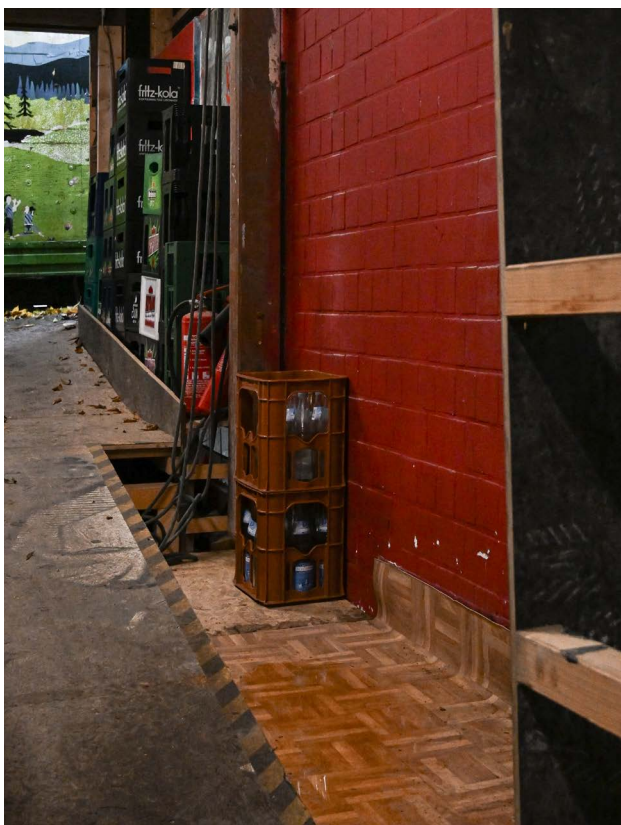
R 1.01 C: Undichtes Dach mit Wasserpfütze am Boden

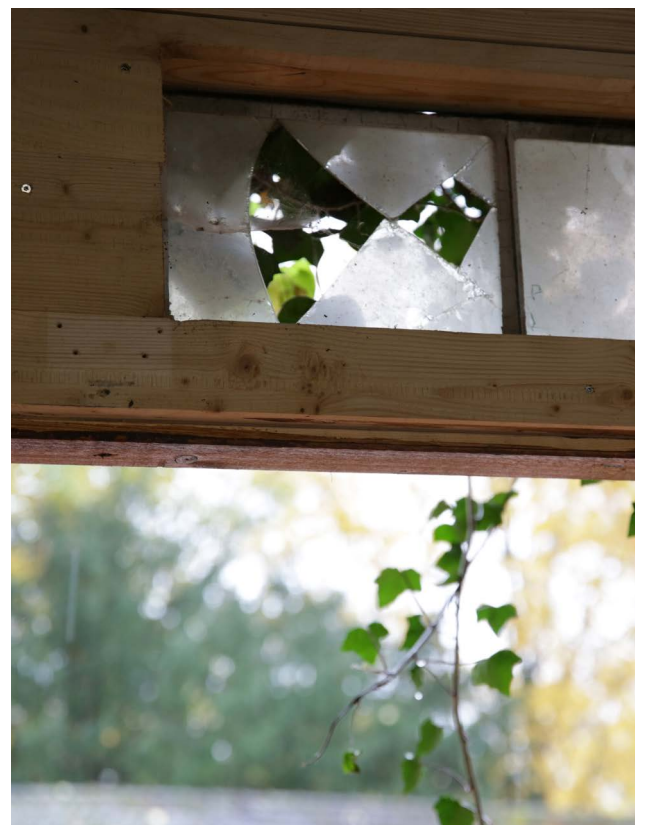
R 1.01 A: Bruch in Verglasung

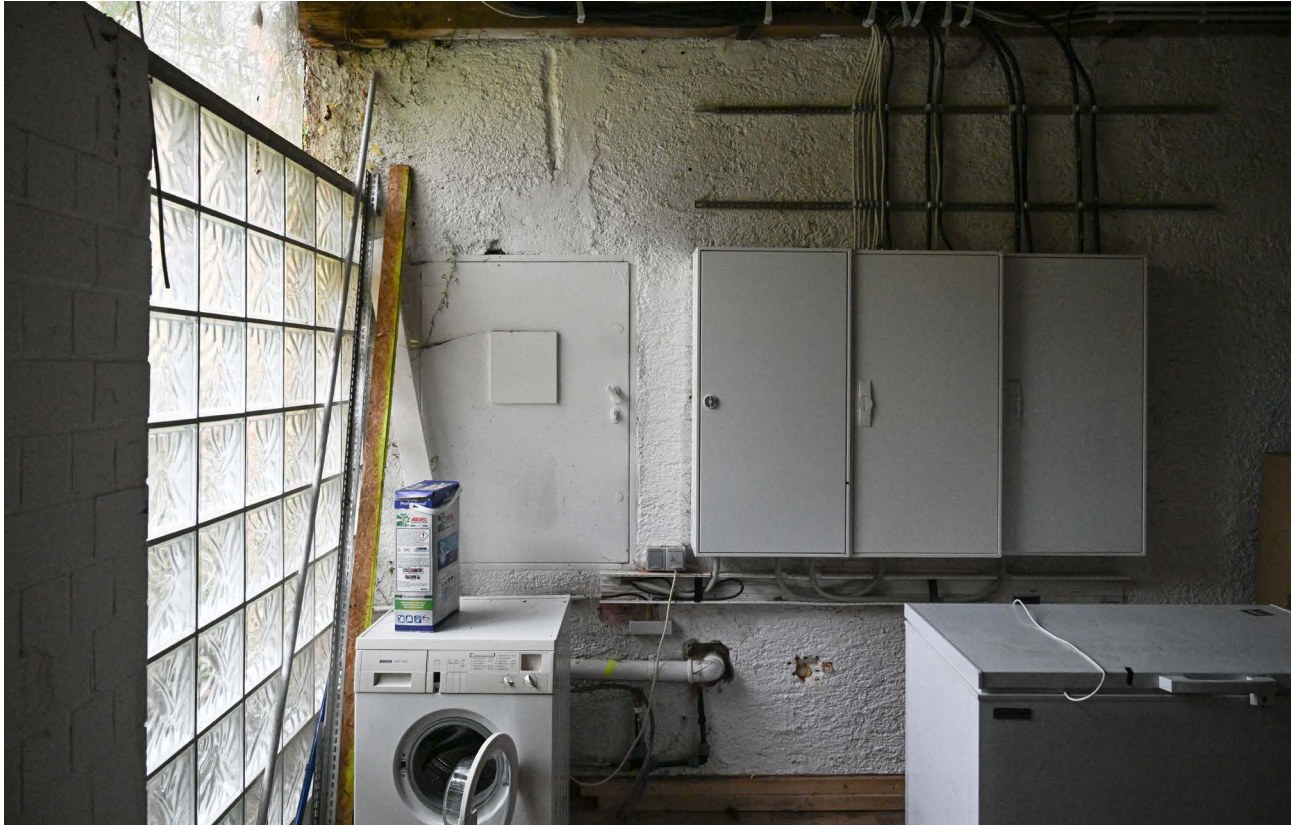
R 1.02 C: Stromkästen, Waschmaschinenanschluss

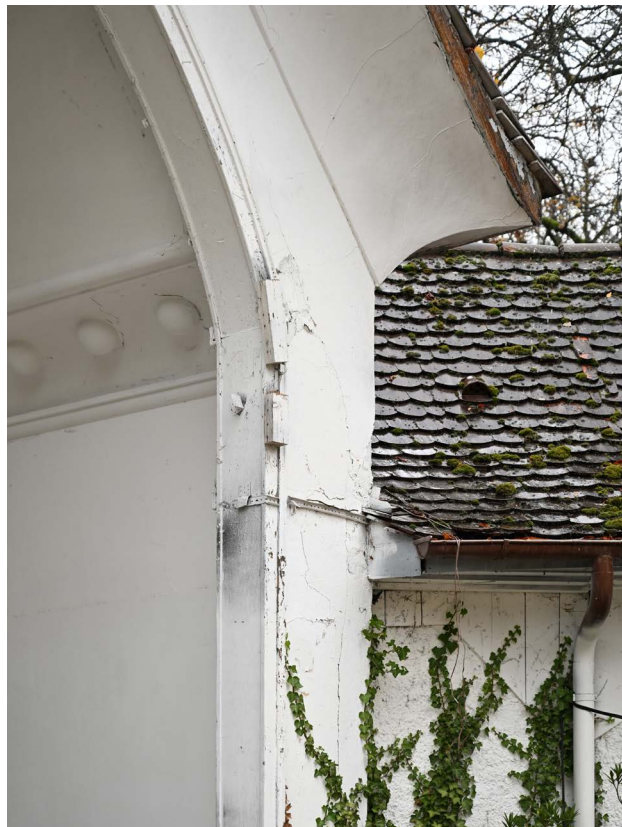
R 3.01 AVF: Verwitterungsschäden an Ecke

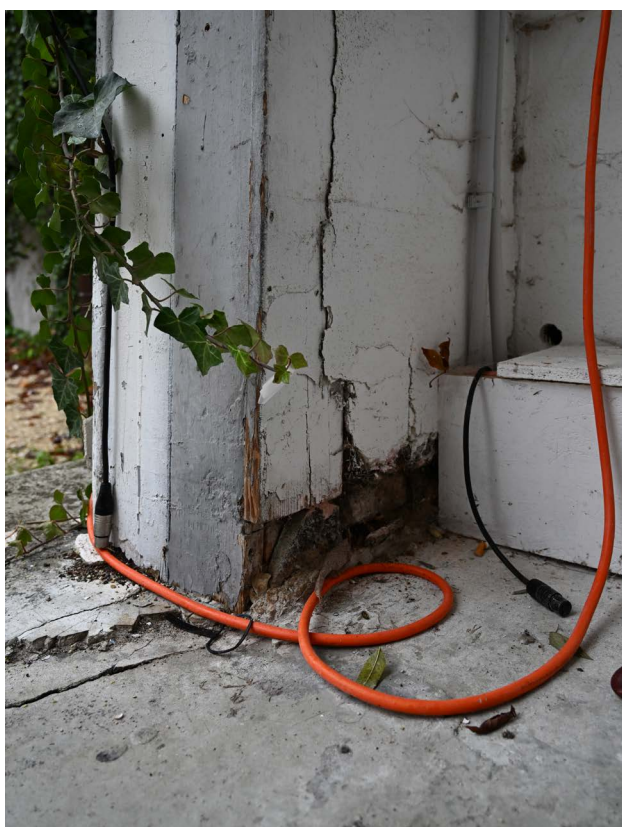
R 3.01 AVB: Schäden am Sockel

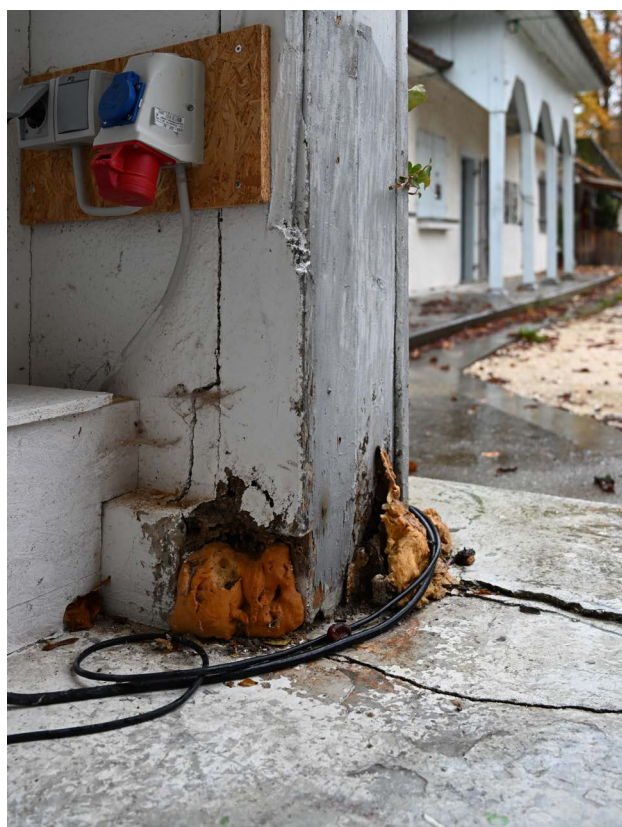
R 3.0 AVF: Schäden am Sockel und Bodenplatte

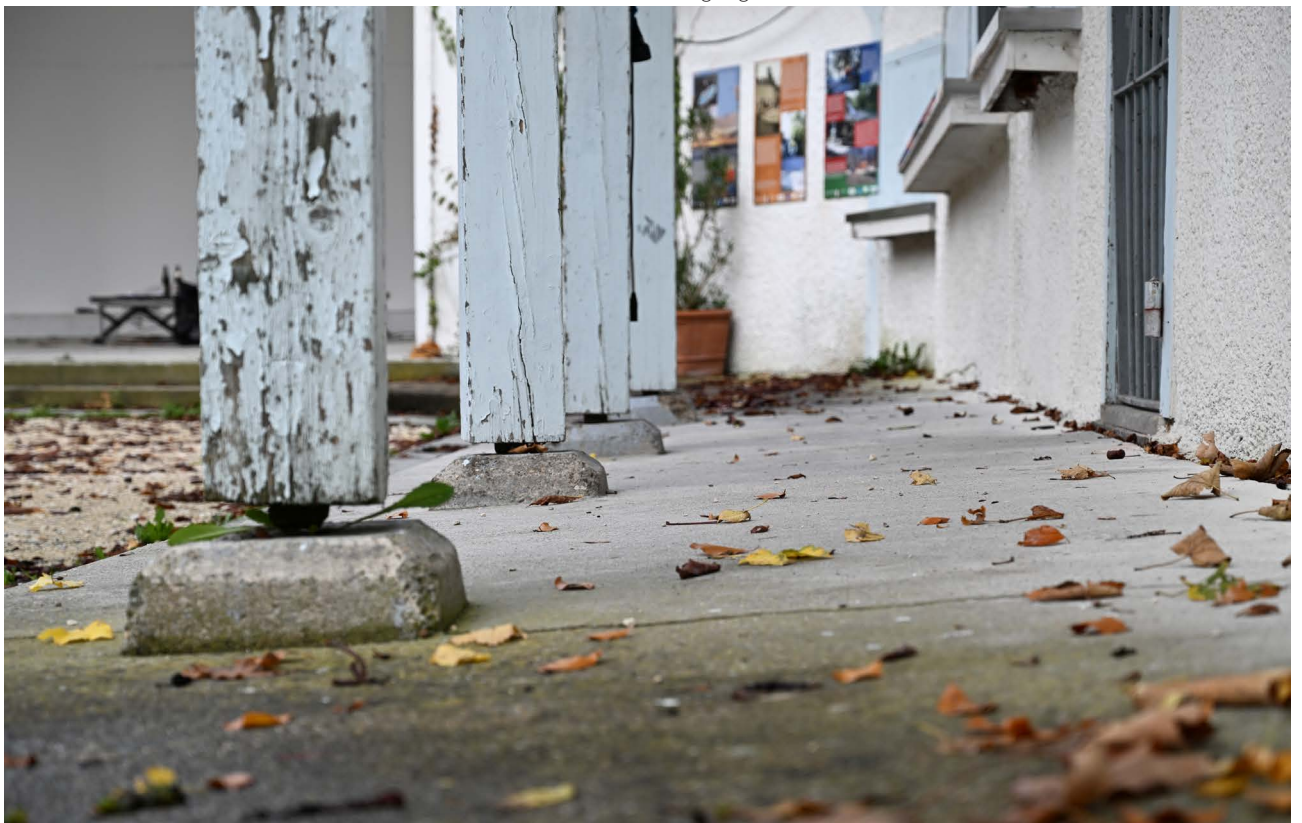
R 6.01 Vordach Stützen teilweise schwebend durch abgesenkte Bodenplatte

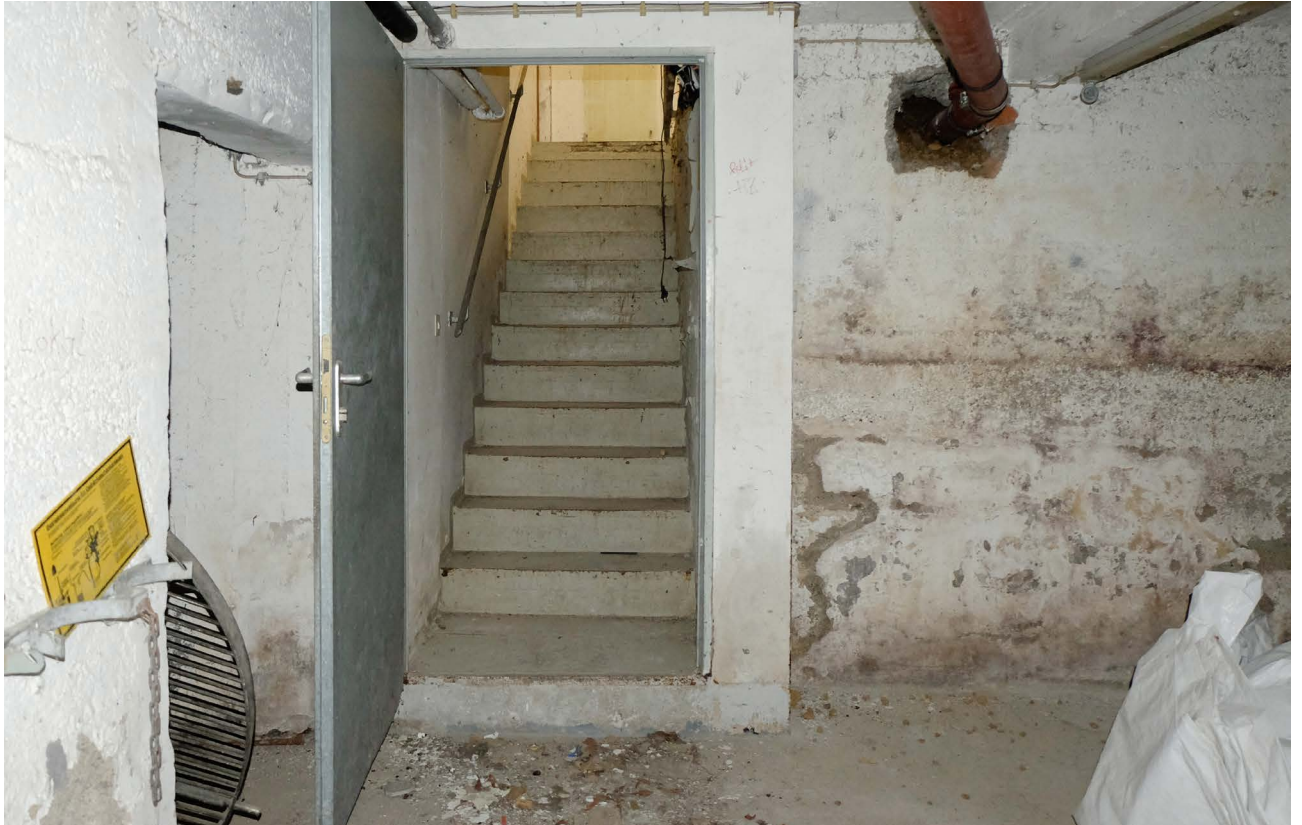
R 7.08 A

★	<p>Der Kellerraum befindet sich in einem schlechten baulichen Zustand. Die Wände zeigen deutliche Feuchtigkeits- und Schimmelspuren, insbesondere im unteren Wandbereich und in den Raumecken. Verfärbte Oberflächen und abgeplatzte Putzschichten weisen auf anhaltende Durchfeuchtung hin. Die sichtbaren Installationen wirken unsachgemäß ausgeführt und sind technisch veraltet. Eine große Kühlanlage dominiert den Raum und beeinträchtigt den Gesamteindruck. Reste einer ehemaligen Treppe verdeutlichen frühere räumliche Veränderungen. Insgesamt entsteht der Eindruck eines unzureichend instandgehaltenen Bereichs, der ohne Sanierung für eine Nutzung als Lagerraum ungeeignet ist.</p>
---	---
