# RAUMBUCH

Kulturbiergarten Liederkranz  
Friedrichsau 9, Ulm

Im Rahmen des Entwurfsprojekts  
Liederkranz Ulm: Sanierungs- und Weiternutzungskonzept

Das Raumbuch entstand im Rahmen des Studienprojekts „Liederkranz, Sanierungs- und Weiternutzungskonzept“ an der Professur für Neuere Baudenkmalpflege der Technischen Universität München und bildet die Grundlage für Überlegungen zum Nutzungskonzept und zu entwerferischen Entscheidungen.

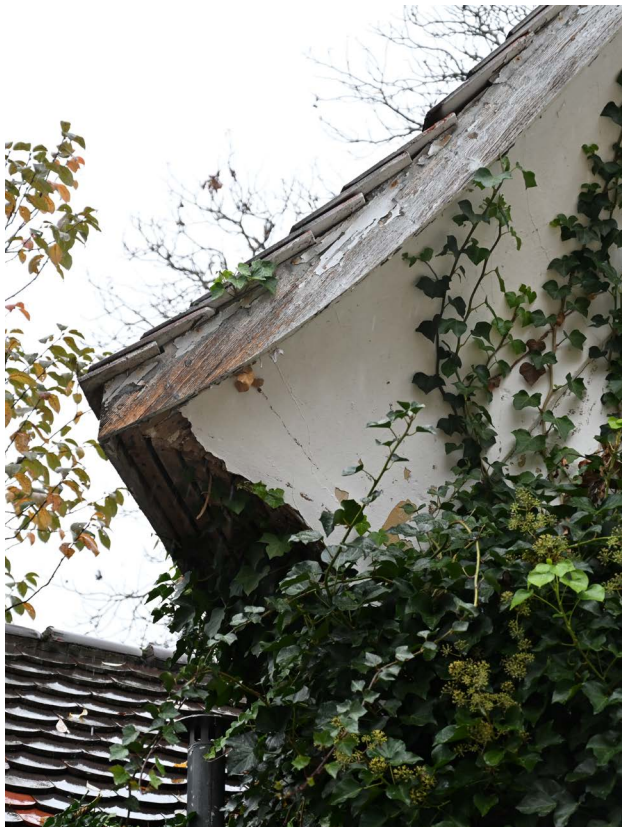
R 3.01 AVB: Traufe mit abgeplatzttem Putz

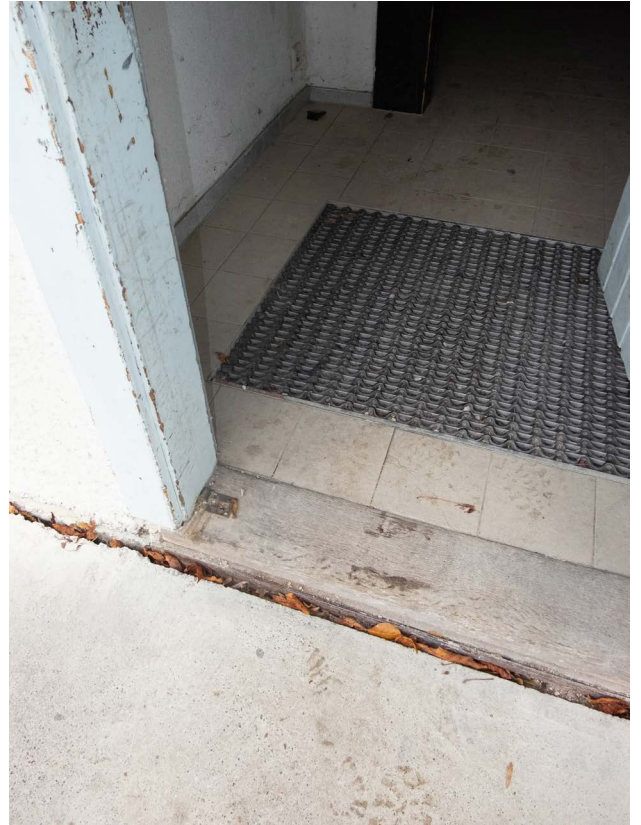
R. 6.01: Abstand durch Setzung vom der Bodenplatte des Eingangsbereichs außen

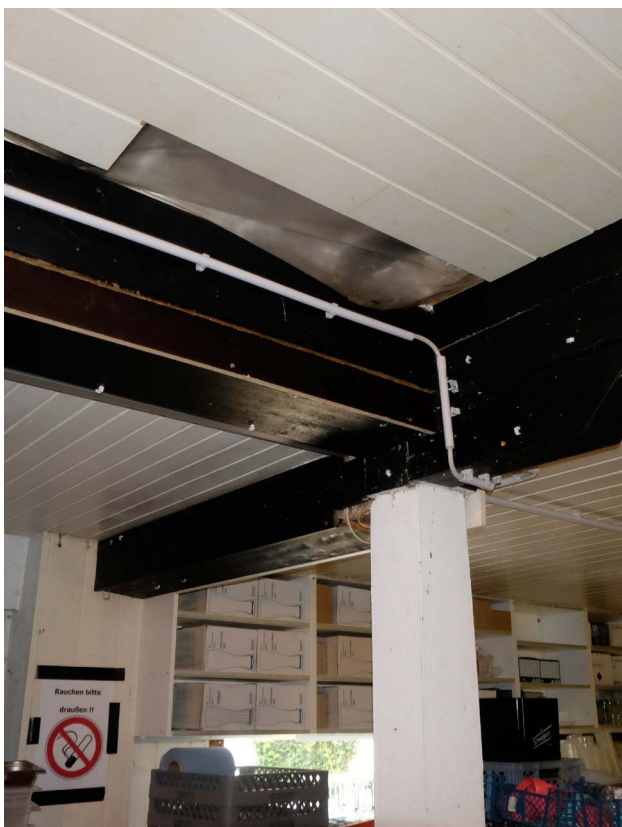
R 6.02: Deckenverkleidung teils offenliegend

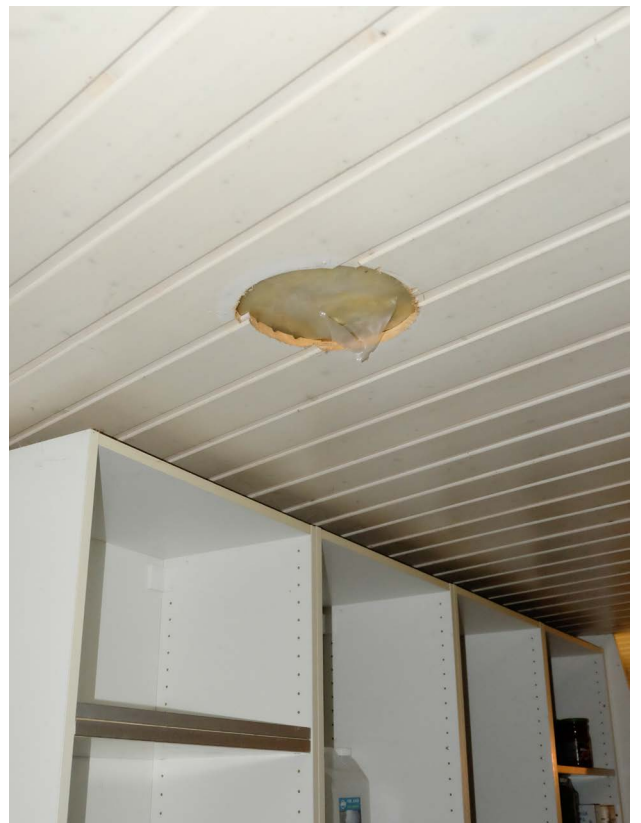
R 6.03: Öffnung in Decke mit sichtbarer Dämmung

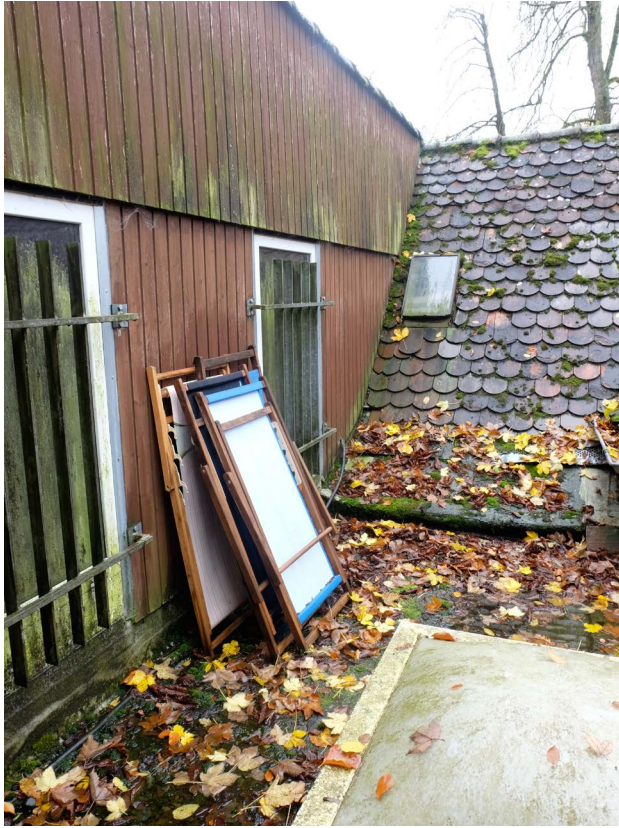
R 7.07 B/C: Blick auf Dachanschluss

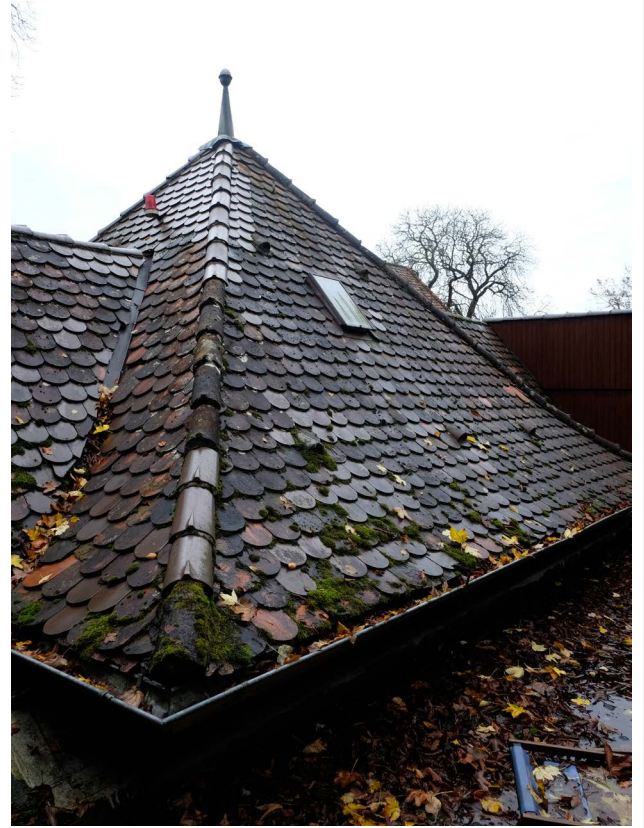
R 7.07 C: Blick auf das Walmdach

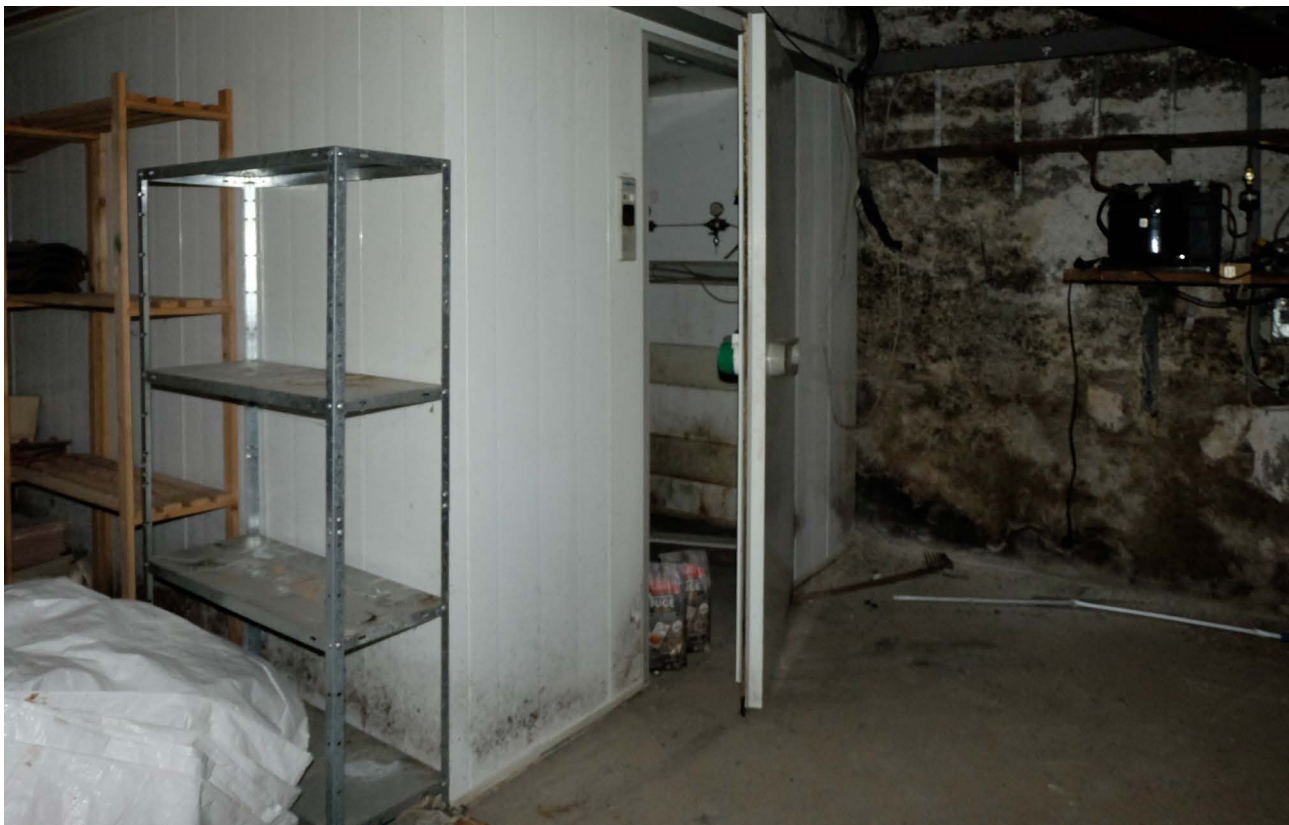
R 7.08 B/C: Blick auf Kühleinheit

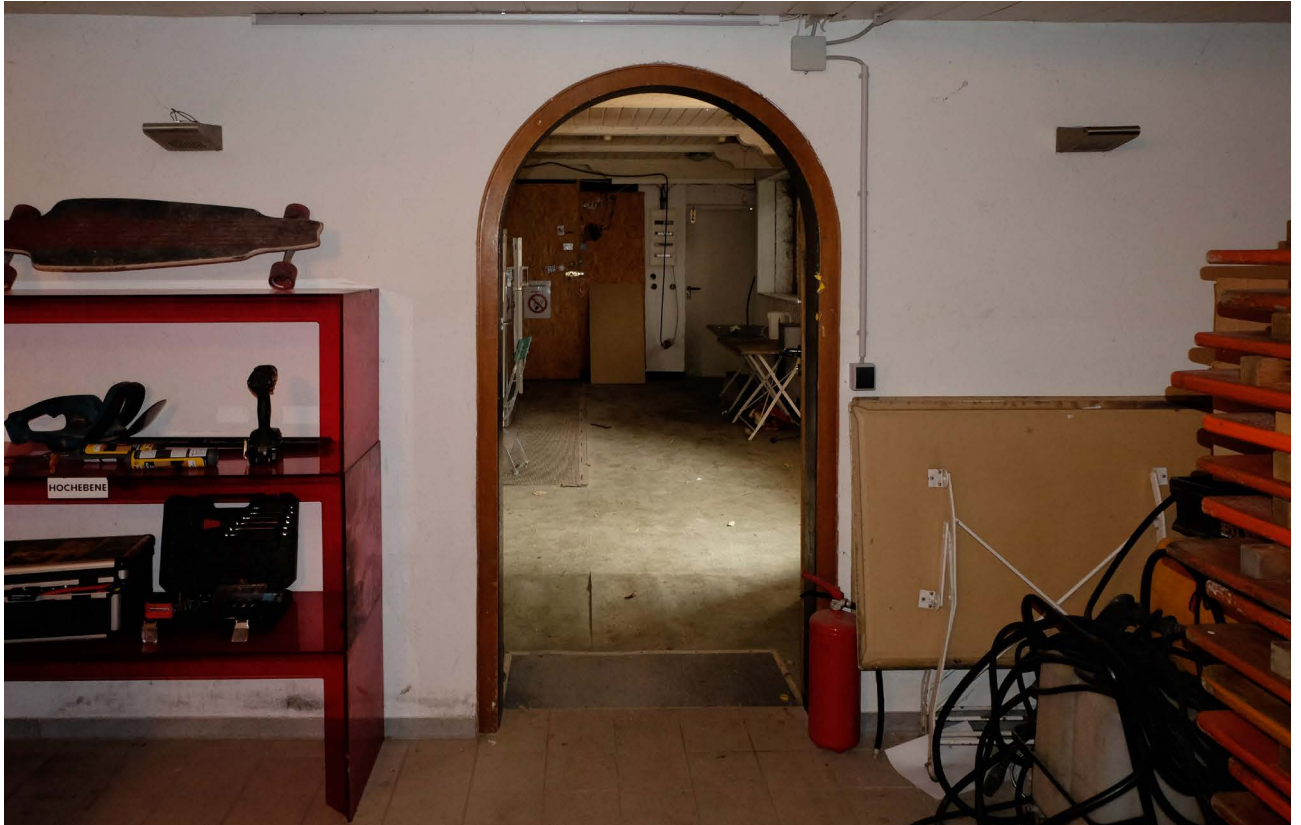
R 8.01 A: Blick von Gastraum (Bereich 6) in Büro

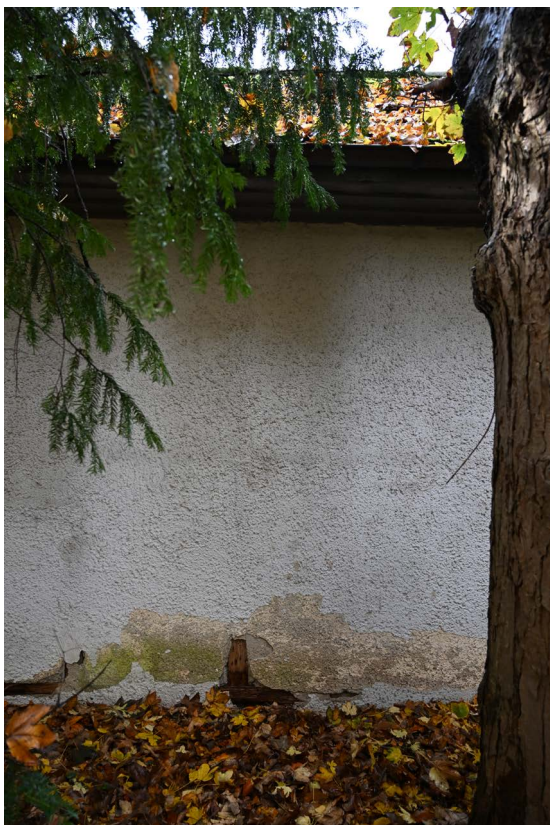
Wände:	<ul style="list-style-type: none"> <li>- Wand A: Sperrholzplatte</li> <li>- Wände B und C: Fachwerkwände, ausgemauert mit Schlackenbeton, verputzt</li> <li>- Von außen starke Durchfeuchtung zu erkennen</li> <li>- Wand E nachträglich verschlossen</li> </ul>	■
Boden:	<ul style="list-style-type: none"> <li>- Kunststoffboden</li> <li>- Kegelbodenbelag</li> </ul>	■
Decke:	<ul style="list-style-type: none"> <li>- Holzbalkendecke</li> <li>- Abgestufte Sichtschalung</li> </ul>	■
Fenster:	<ul style="list-style-type: none"> <li>- Alle Fenster von außen verbaut und verputzt</li> </ul>	■
Türen:	<ul style="list-style-type: none"> <li>- An Wand A: Sperrholzkonstruktion</li> </ul>	■
Weiteres:	<ul style="list-style-type: none"> <li>- Loch in der Regenrinne tropft aufs Erdreich, immerfeuchte Stelle an der Wand führt zu einer starken Durchfeuchtung. Alle Putzschichten platzen an dieser Stelle ab und legen Fachwerk frei.</li> </ul>	■

R 8.02 B: Blick von außen

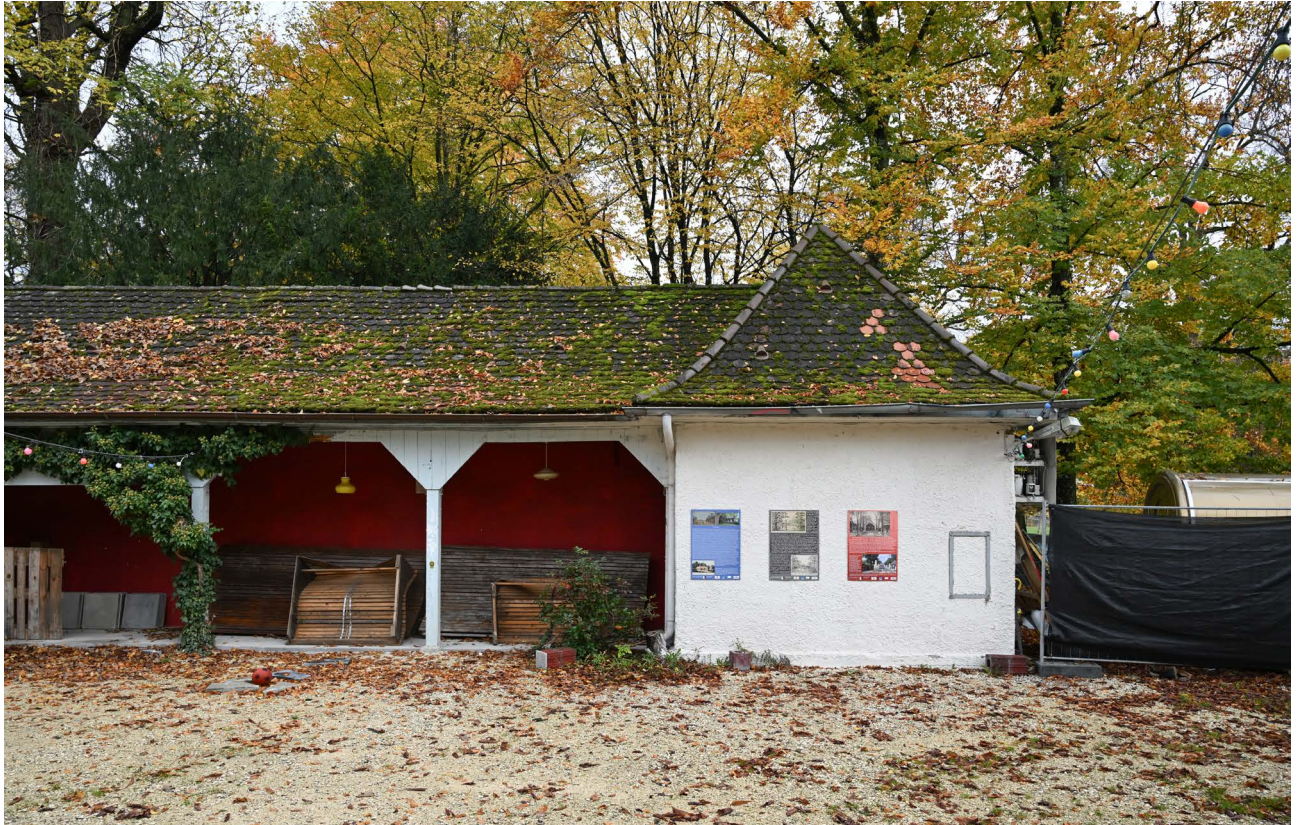
R 8.02 D: Blick von außen
