# RAUMBUCH

Kulturbiergarten Liederkranz  
Friedrichsau 9, Ulm

Im Rahmen des Entwurfsprojekts  
Liederkranz Ulm: Sanierungs- und Weiternutzungskonzept

Das Raumbuch entstand im Rahmen des Studienprojekts „Liederkranz, Sanierungs- und Weiternutzungskonzept“ an der Professur für Neuere Baudenkmalpflege der Technischen Universität München und bildet die Grundlage für Überlegungen zum Nutzungskonzept und zu entwerferischen Entscheidungen.

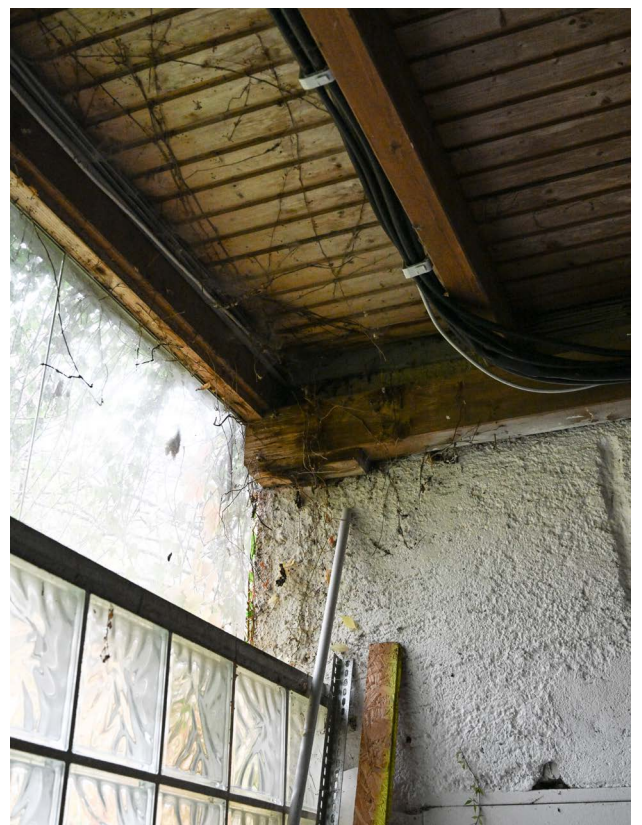
R 1.02 B/C: Lose eingefasste Fensterscheiben, Efeu-Bewuchs

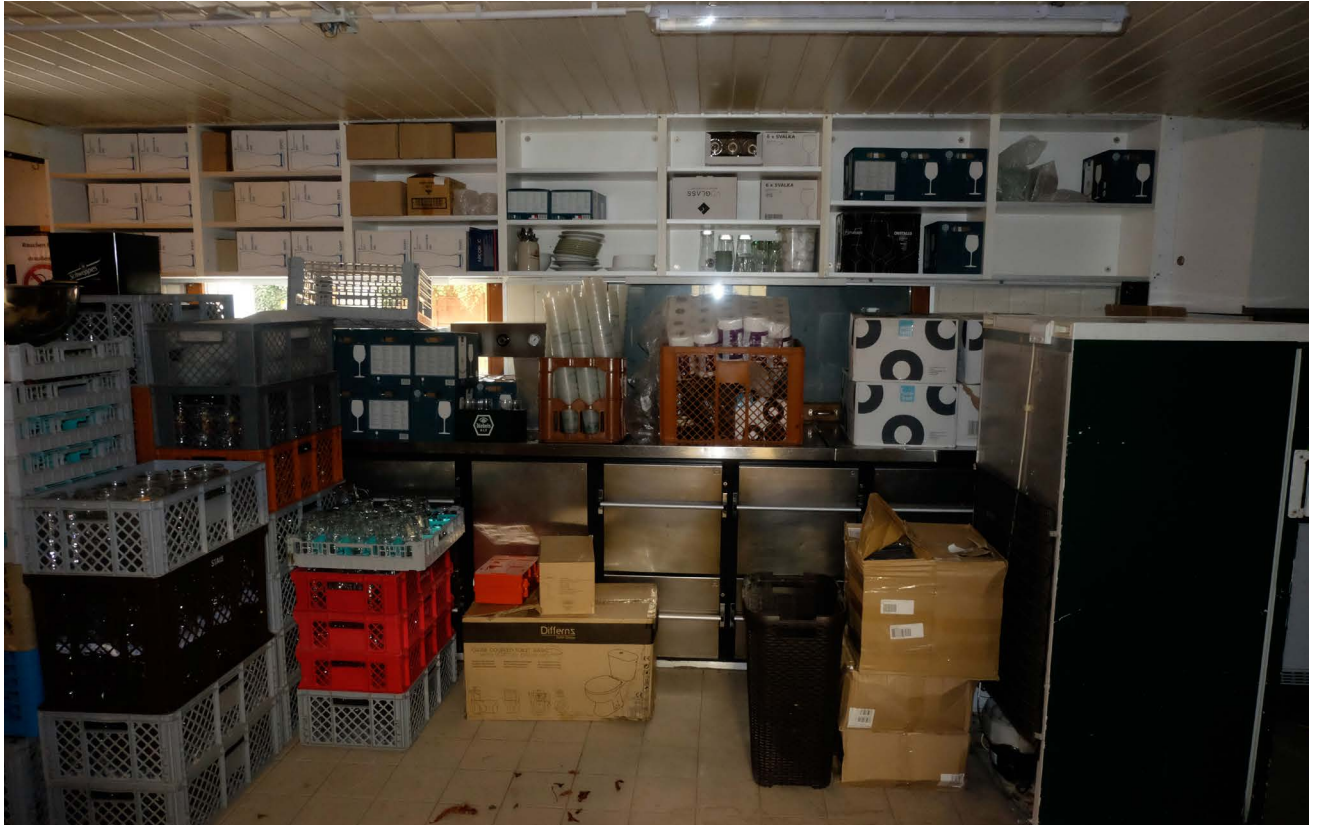
R 6.03 B: Ausschankbereich zum Innenhof mit Gastroküche (nicht in Benutzung)

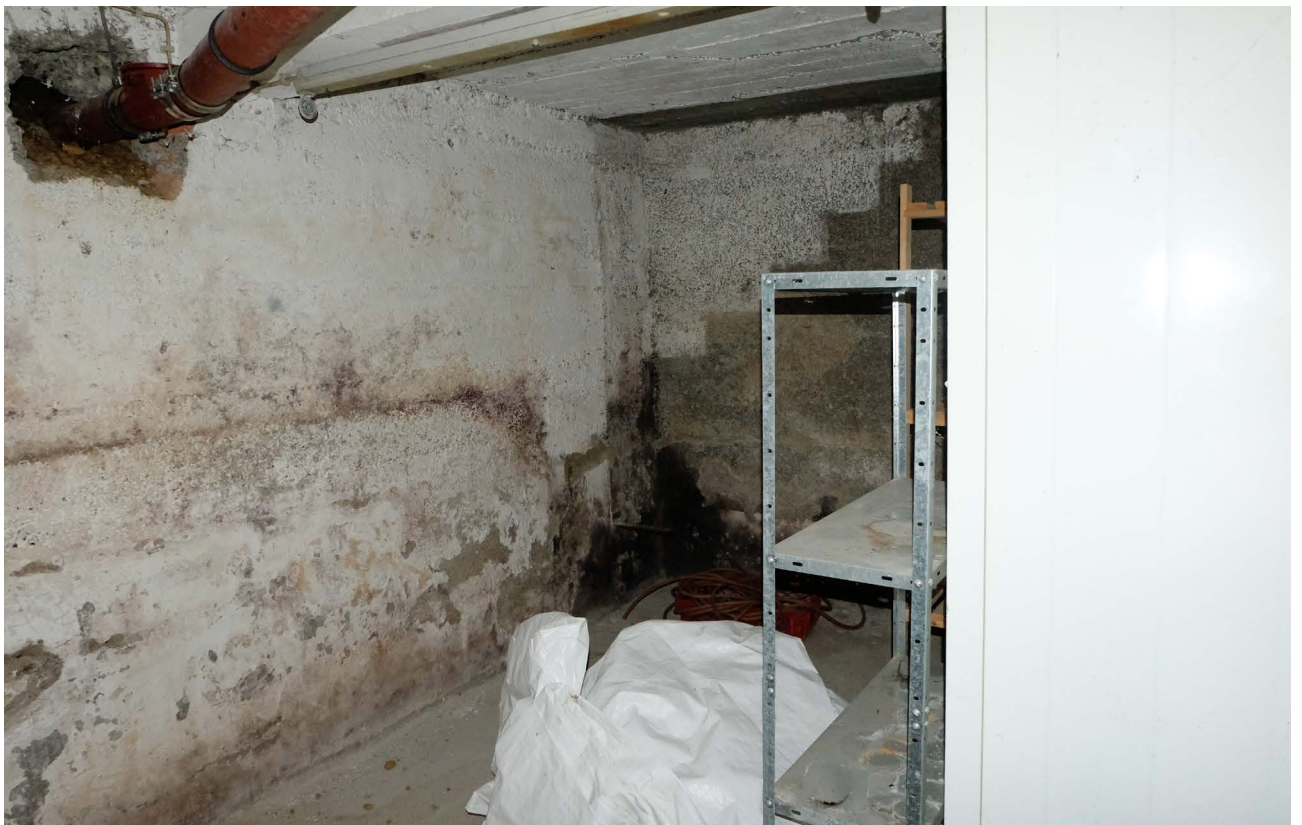
R 7.08 A/B

★	<p>Der Kellerraum befindet sich in einem schlechten baulichen Zustand. Die Wände zeigen deutliche Feuchtigkeits- und Schimmelspuren, insbesondere im unteren Wandbereich und in den Raumecken. Verfärbte Oberflächen und abgeplatzte Putzschichten weisen auf anhaltende Durchfeuchtung hin. Die sichtbaren Installationen wirken unsachgemäß ausgeführt und sind technisch veraltet. Eine große Kühlanlage dominiert den Raum und beeinträchtigt den Gesamteindruck. Reste einer ehemaligen Treppe verdeutlichen frühere räumliche Veränderungen. Insgesamt entsteht der Eindruck eines unzureichend instandgehaltenen Bereichs, der ohne Sanierung für eine Nutzung als Lagerraum ungeeignet ist.</p>
---	---

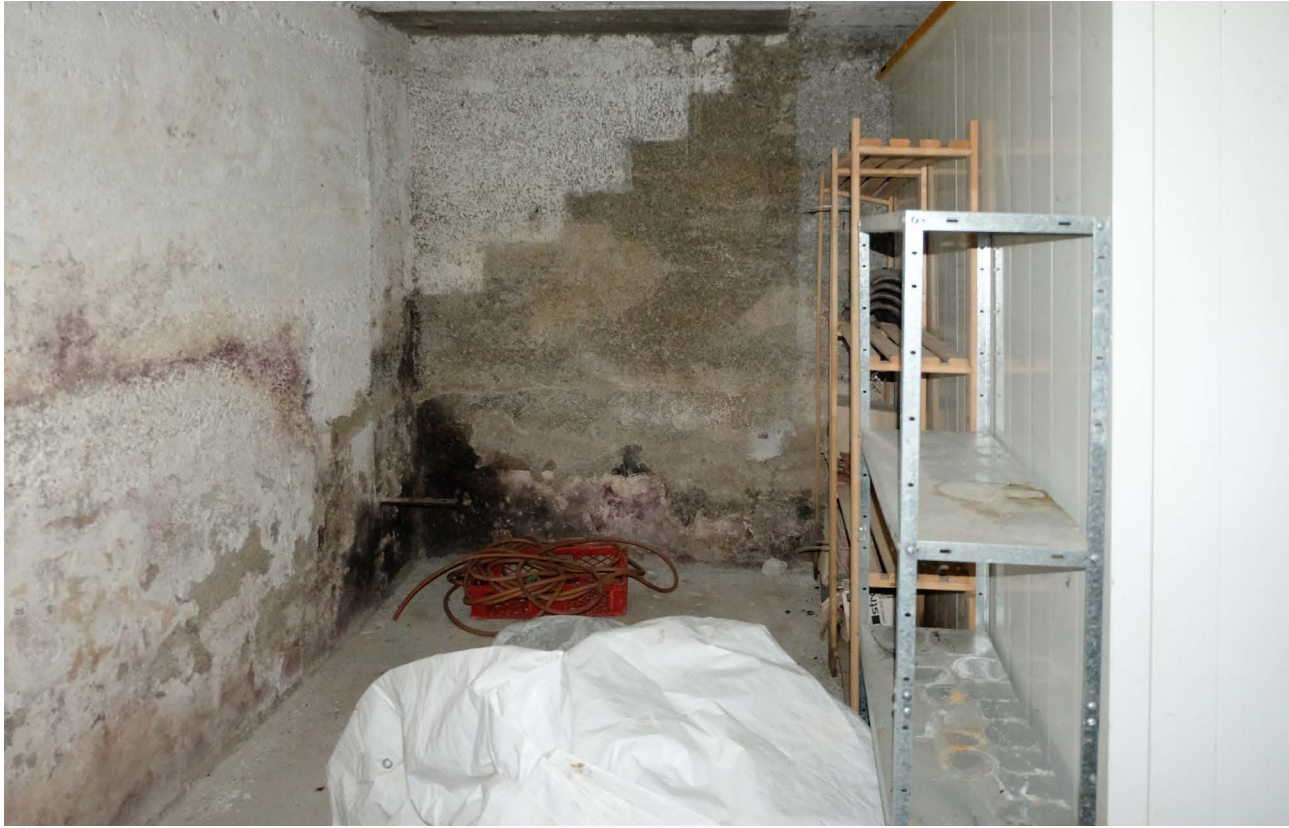
R 7.08 A/B

Wände:	<ul style="list-style-type: none"> <li>- Betonwände</li> <li>- Feuchtigkeits- und Schimmelspuren</li> <li>- Abgeplatzter Putz</li> <li>- Insgesamt schlechter Zustand</li> </ul>	■
Boden:	<ul style="list-style-type: none"> <li>- Geglätteter Beton</li> </ul>	■
Decke:	<ul style="list-style-type: none"> <li>- Stahlbeton</li> </ul>	■
Fenster:	<ul style="list-style-type: none"> <li>- Nicht vorhanden</li> </ul>	■
Türen:	<ul style="list-style-type: none"> <li>- Stahltüre mit Stahlzarge</li> </ul>	■
Weiteres:	<ul style="list-style-type: none"> <li>- Offenliegende Elektronik und Leitungen</li> <li>- Schimmel</li> <li>- Ein Viertel des Raumes durch Kühleinheit belegt</li> </ul>

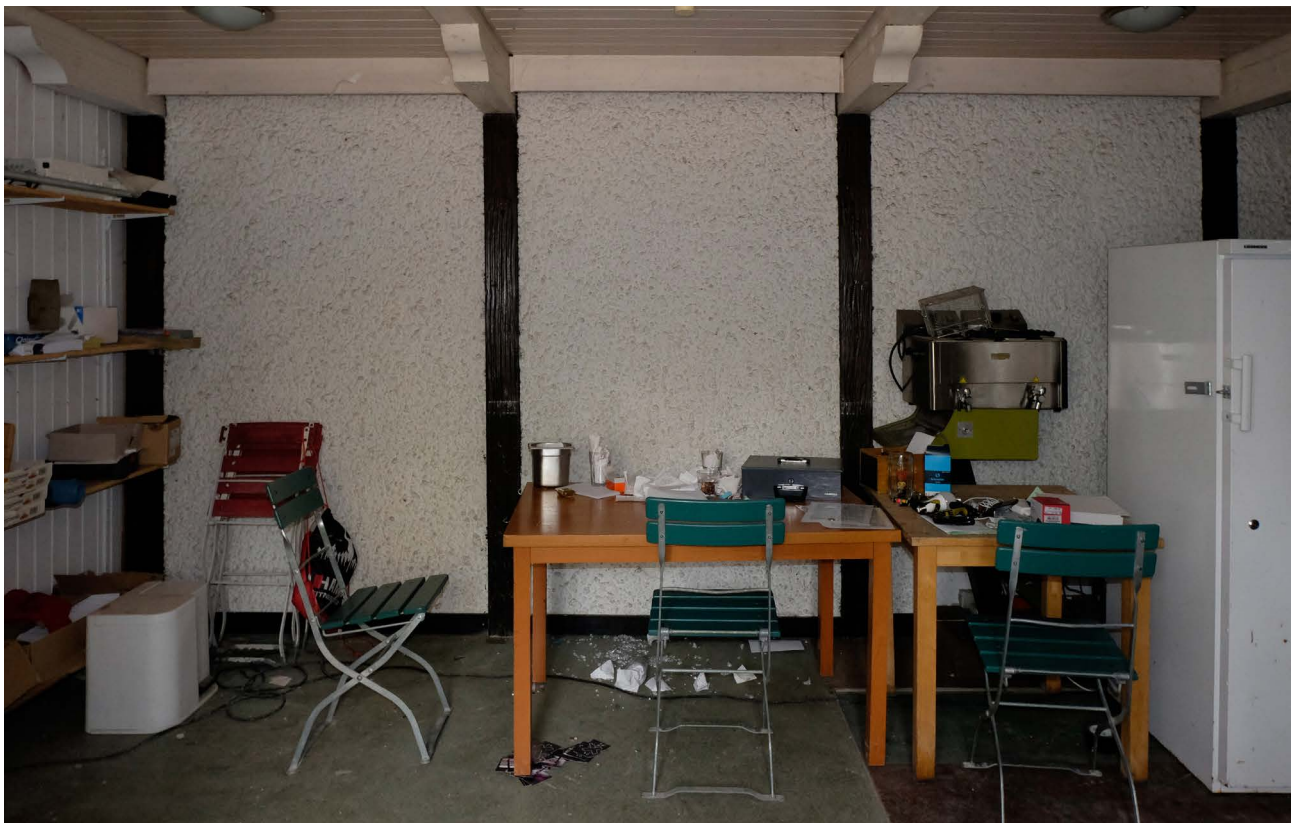
R 8.01 A/B

Wände:	<ul style="list-style-type: none"> <li>- B: Fachwerkwand, ausgemauert mit vermutlich Schlackenbeton, Ausfachung verputzt</li> <li>- D und E: mehrfach verbaut: Holzstützen verkleidet, dahinter wahrscheinlich Mauerwerk verputzt</li> </ul>	■
Boden:	<ul style="list-style-type: none"> <li>- Linoleumbelag auf Holzträger</li> <li>- Stark beschädigt teils durchhängend</li> </ul>	■
Decke:	<ul style="list-style-type: none"> <li>- Holzbalkendecke (nachträglich gedämmt)</li> <li>- Holzverschalung</li> </ul>	■
Fenster:	<ul style="list-style-type: none"> <li>- Holz Rahmen mit Holzflügel</li> <li>- 2-fach verglast</li> <li>- Teilweise beschädigt</li> </ul>	■
Türen:	<ul style="list-style-type: none"> <li>- Rundbogentür zum Gastraum</li> <li>- OSB-Platten Eigenkonstruktion zur Bahn</li> </ul>	■
Weiteres:	- Verschiedenen Schichten, teilweise mit verbauten Fenstern in Richtung Innenhof	■

Der Raum vermittelt insgesamt einen vergleichsweise angenehmen Eindruck und zählt offenbar zu den derzeit regelmäßig genutzten Bereichen, was verhindert, dass er völlig verwahrlost wirkt. Positiv hervorzuheben ist, dass Teile der ursprünglichen Freisitz-Holzkonstruktion sowie das sichtbare Fachwerk der ehemaligen Außenwand erhalten geblieben sind und den ursprünglichen Charakter der Kegelhahn erahnen lassen. Der Wandaufbau zum Innenhof erscheint hingegen stark verbaut und man wünscht sich die Fassade wäre besser gestaltet worden.

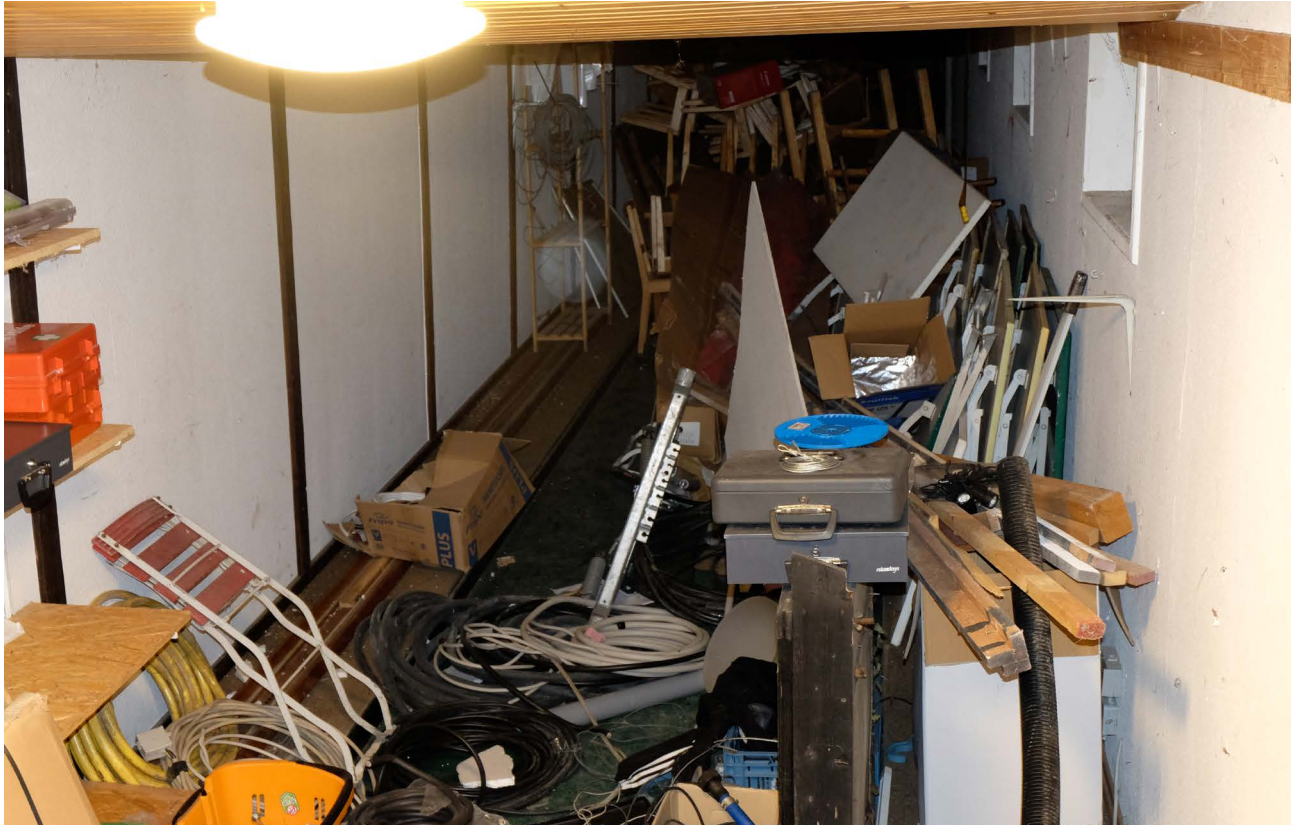
R 8.02 B/E

Wände:	<ul style="list-style-type: none"> <li>- Wand A: Sperrholzplatte</li> <li>- Wände B und C: Fachwerkwände, ausgemauert mit Schlackenbeton, verputzt</li> <li>- Von außen starke Durchfeuchtung zu erkennen</li> <li>- Wand E nachträglich verschlossen</li> </ul>	■
Boden:	<ul style="list-style-type: none"> <li>- Kunststoffboden</li> <li>- Kegelbodenbelag</li> </ul>	■
Decke:	<ul style="list-style-type: none"> <li>- Holzbalkendecke</li> <li>- Abgestufte Sichtschalung</li> </ul>	■
Fenster:	<ul style="list-style-type: none"> <li>- Alle Fenster von außen verbaut und verputzt</li> </ul>	■
Türen:	<ul style="list-style-type: none"> <li>- An Wand A: Sperrholzkonstruktion</li> </ul>	■
Weiteres:	<ul style="list-style-type: none"> <li>- Loch in der Regenrinne tropft aufs Erdreich, immerfeuchte Stelle an der Wand führt zu einer starken Durchfeuchtung. Alle Putzschichten platzen an dieser Stelle ab und legen Fachwerk frei.</li> </ul>	■
